巴拿馬籍晨曦號貨輪擱淺石門外海洩油污染應變解析

The study of Bulk car carrier Morning Sun oil spill response

高志明¹ 陳咸亨² 傅豫東³

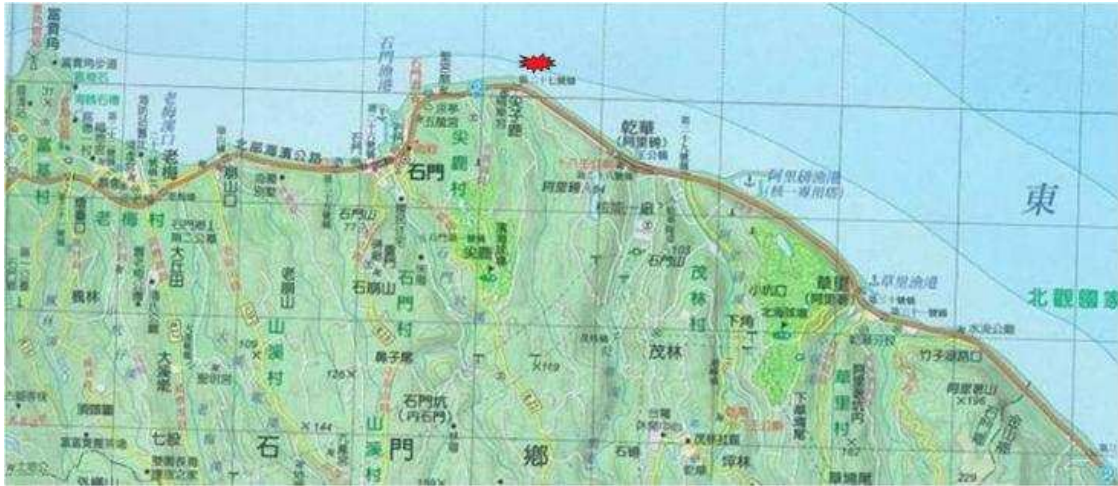
晨曦號貨輪(船舶噸位 14,463 噸)，自新加坡開往韓國釜山港，於 2008 年 11 月 10 日航經台灣北部外海時，因風浪過大於基隆港錨泊區下錨避風，後因流錨往南靠岸航行，因不諳該地海岸地形，晚間 10 時 20 分不慎擱淺於台北縣石門鄉核一廠出水口西北方，距離岸邊約 300 公尺處(北緯 25 度 18 分 0 秒、東經 121 度 34 分 38 秒)，船隻擱淺時艙內約有 493 公秉船用燃油(IF0 180)及 66 公秉柴油，因船體擱淺及受到風浪作用造成船艙破裂燃油外洩，使十八王公廟沿岸約 3 公里海岸受到污染。洩漏油污數量目視初估約 100 公秉，燃油緩慢持續洩漏。

圖一 晨曦號貨輪擱淺示意圖

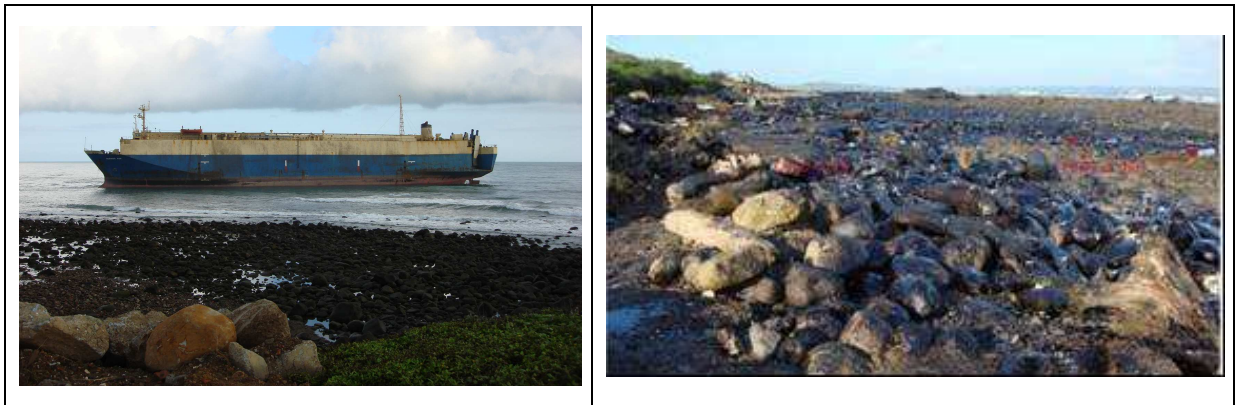
船難地點為台灣本島最北端，從晨曦號貨輪擱淺地點至石門漁港海岸線約 3 公里，其中遭受油污污染最嚴重區域約 700 公尺，輕微污染長度約 2.3 公里。受污染灘岸全區段主要由卵石、礁石與細沙組成的礫灘海岸。

圖二 晨曦號貨輪擱淺油污污染概況圖

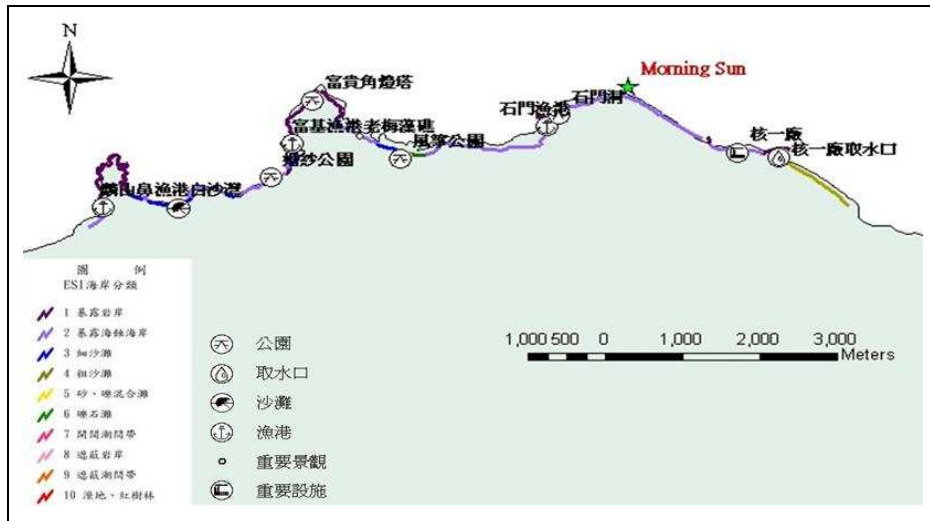
晨曦號貨輪擱淺地點鄰近之環境敏感區，可概略區分為重要設施、漁港、及景觀區，如圖四所示。重要設施有台電核一廠取水口，因取用海水作為核能發電的冷卻水，若受到油污染會嚴重影響電廠運作安全。漁港方面則有鄰近事發地點的石門漁港及著名盛產魚蟹海鮮的富基漁港。難船擱淺地點位於觀光局北海岸及觀音山風景區管理處經營管理範圍內，鄰近海岸有許多景觀區，如石門洞、風箏公園沙灘、老梅藻礁及附近沙灘、白沙灣等著名觀光旅遊點。如何防範油污污染上述敏感區為第一優先考量。

圖四 晨曦號貨輪擱淺洩油地點鄰近環境敏感區圖

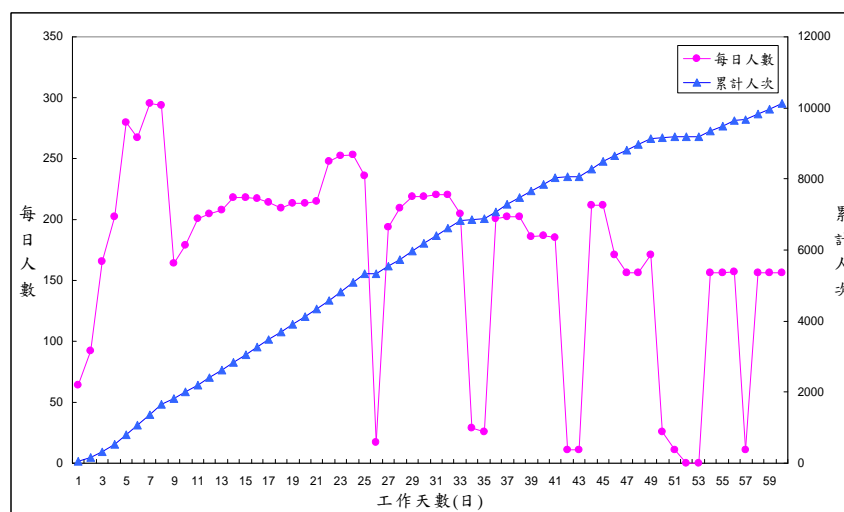
船艙殘油移除作業共清除 215 噸殘油，而岸際油污清除作業自 2008 年 11 月 11 日至 98 年 1 月 25 日統計結果，岸際清除油污約 285.7 公噸、廢棄物約 1,061.14 公噸，動員清理人數共計 11,162 人次。

圖五 岸際污染清理人數統計

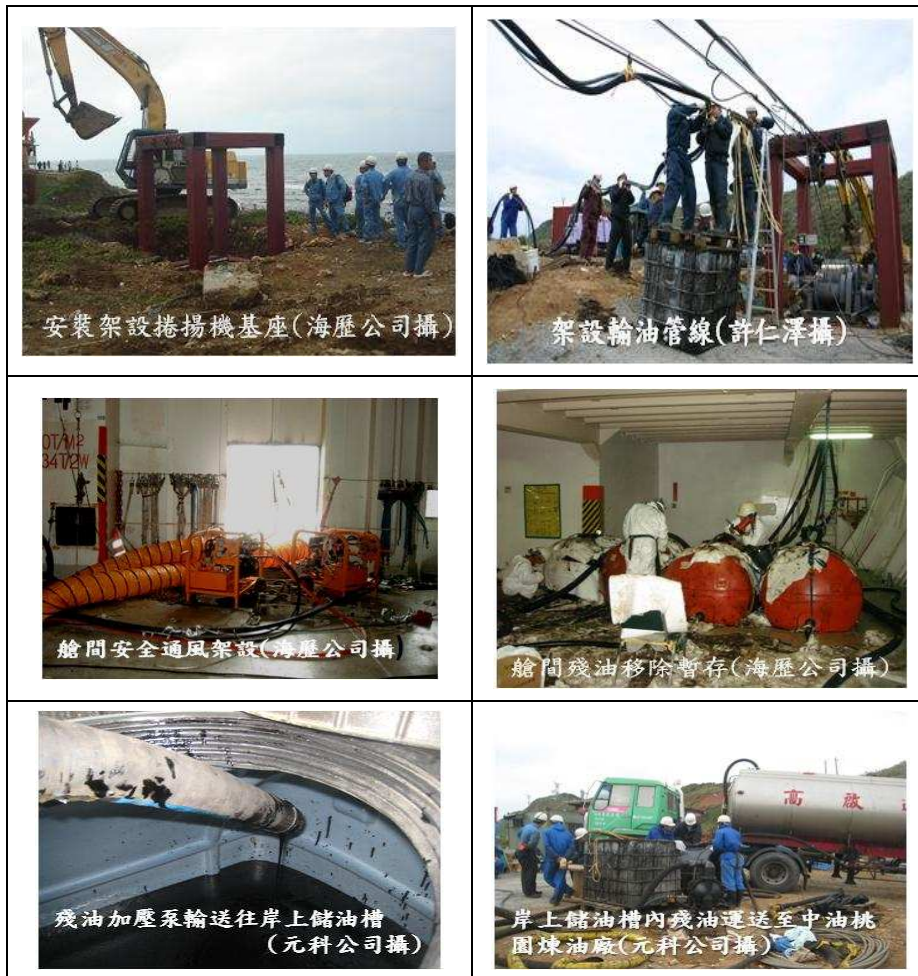
圖六 晨曦號貨輪船艙殘油移除作業圖

(1) 船艙殘油移除: (請詳圖五)

由日本海事公司規劃其作業說明如下:

A. 抽油前置作業之步驟:

- 安裝完成架設流籠管線鋼線。
- 安裝架設基座、捲揚機、鋼索、輸油管線。
- 架設流籠，以利運送人員及設備至難船上。
- 架設輸油管線至晨曦號貨輪。
- 開始抽油前置時間：3 天(11 月 17 日起算)。

B. 船艙殘油移除流程

- 抽油艙間位置檢查確認並做標記。
- 鑽孔連接閥門及連接輸油管。

- (C) 以汲油器汲取大艙和機艙內油污至船艙內臨時儲油槽。
- (D) 將油污加壓泵輸送至主甲板設置之臨時儲油槽。
- (E) 加壓泵輸送往岸上儲油槽。
- (F) 加壓泵輸送往油罐車，運往中油桃園煉油廠進行油回收處理。
- (G) 抽油時間：15 天(自 11 月 20 日起算)。

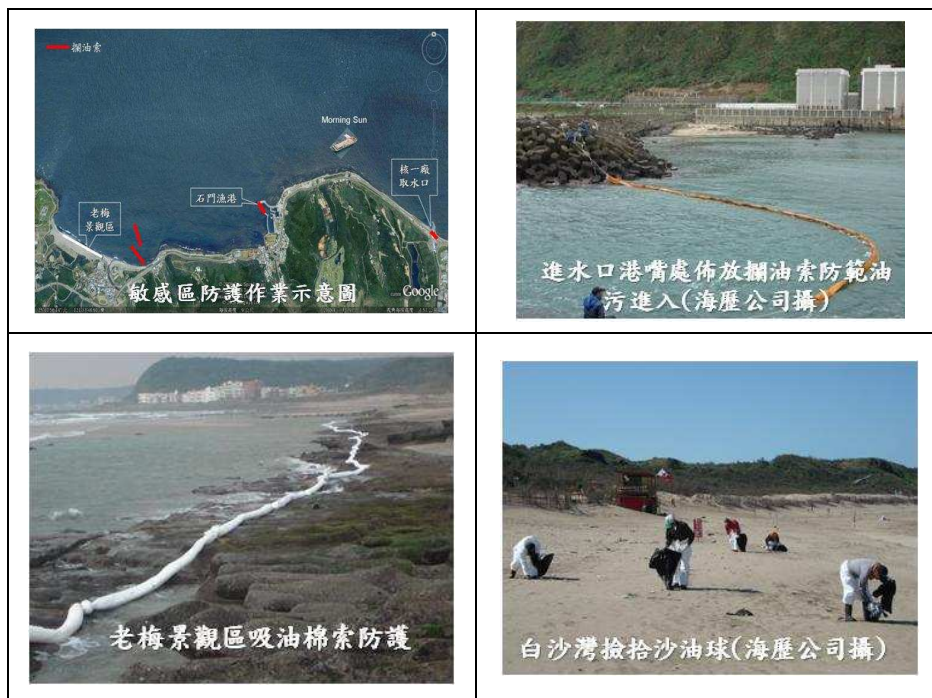
圖七 岸際污染敏感區防護作業圖

A. 敏感區防護作業(請詳圖六)

- (A) 老梅景觀區灘際佈設吸油棉與海上設置移離式攔油索。
- (B) 石門漁港與核一廠港口設置防護式攔油索。
- (C) 北海岸各沙灘發現焦油球上岸即刻清除。

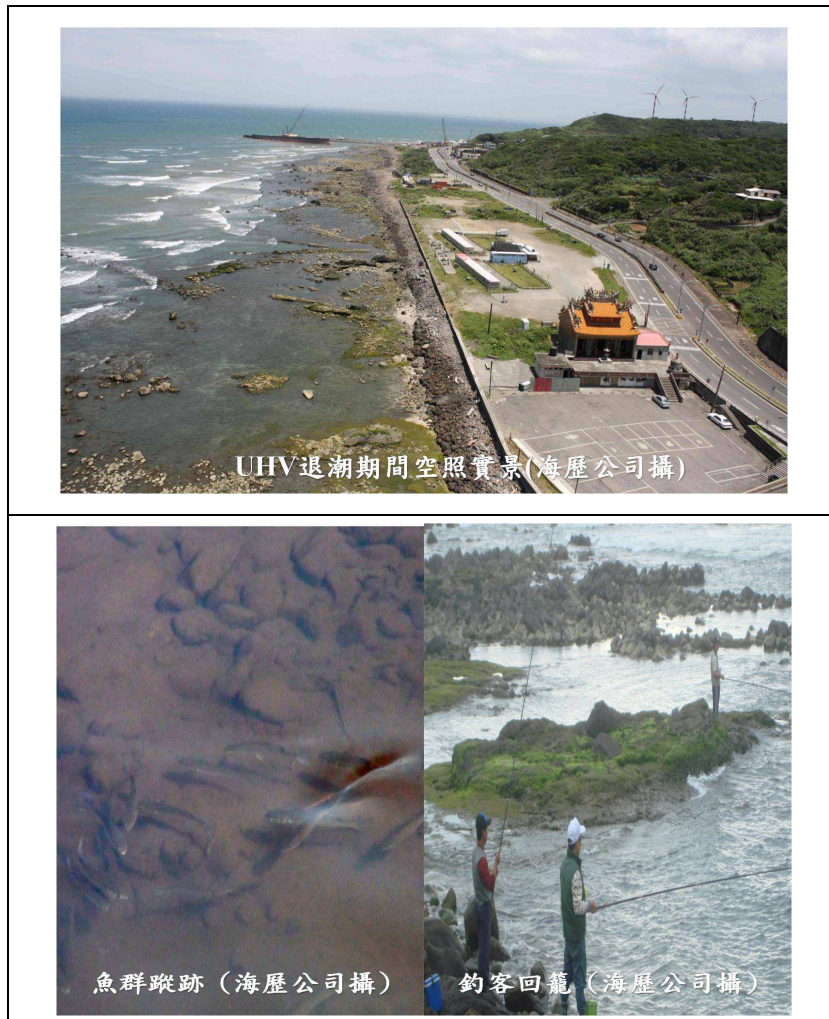
歷經幾個月應變公司的清除作業，且彙集各單位努力，並利用遙控直升機進行空拍顯示，原岸上污染之油污均已清除殆盡，且潮池間亦發現有魚群之蹤跡，顯見該區域生態復原之成效。

圖八 環境復原概況圖
